**INSPEÇÃO DO VEÍCULO OU EQUIPAMENTO:** A inspeção do veículo ou equipamento tem como premissa básica avaliar o bem em sua atual condição de conservação e, por conseguinte determinar o seu respectivo valor de reavaliação. O valor final do estado geral do bem é determinado pelo engenheiro avaliador. Todos os bens foram vistoriados in loco no Município de Nonoai / RS.

## CPA - CONTABILIDADE & GESTÃO PATRIMONIAL

# LAUDO DE AVALIAÇÃO

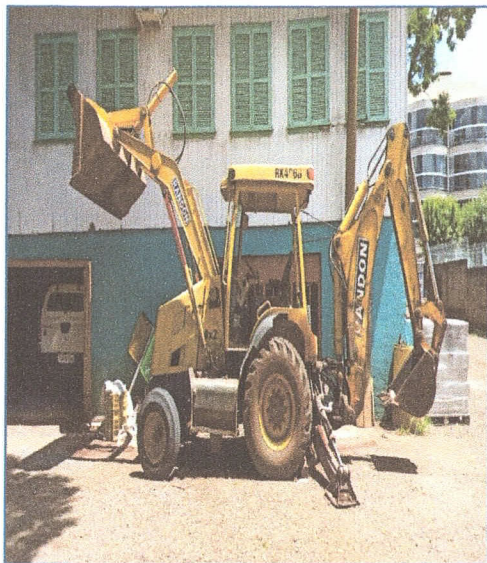
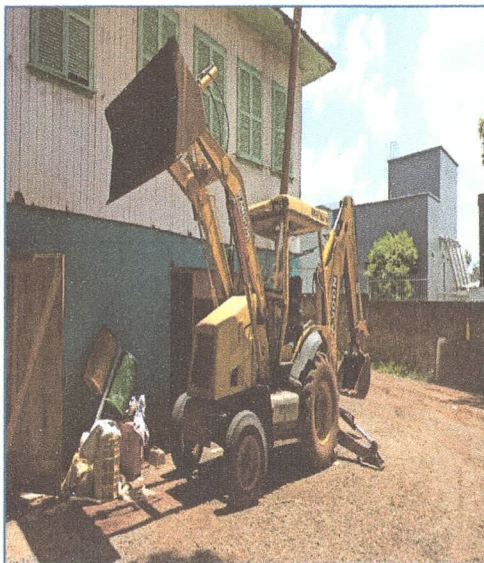
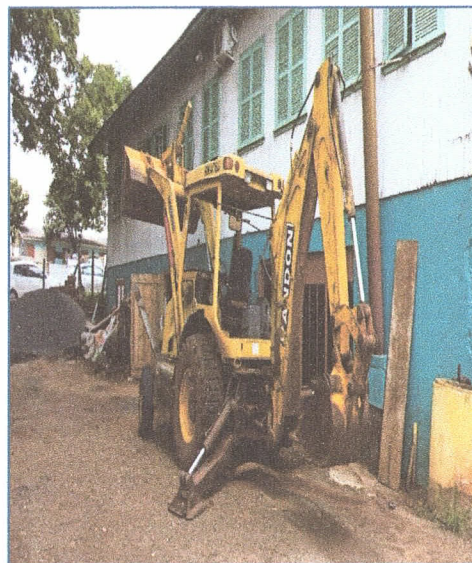
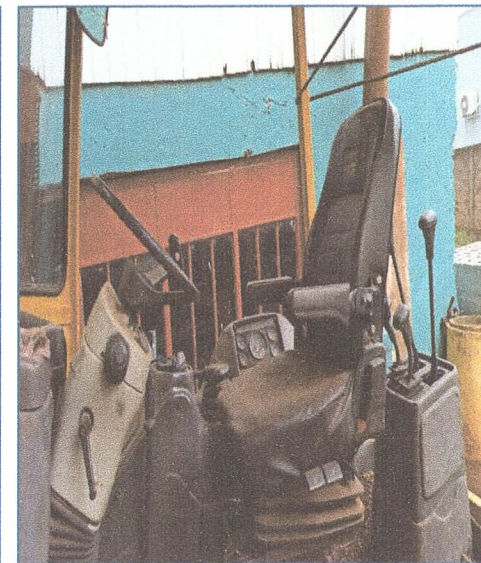
| Número de Patrimônio | Descrição do Bem | Data de Aquisição | Data Corte | Tempo Utilizado | Valor de Aquisição (R\$) | Valor de Mercado (R\$) | Depreciação | Estado do Bem | Estimativa Vida Útil (Anos) | Valor de Reavaliação (R\$) |
|---|---|---|---|---|---|---|---|---|---|---|
| 4591 | Retroescavadeira Randon - Modelo RK 406B - 4X2 - Ano/Modelo: 2010/2010 - Combustível: Diesel - Horímetro: 12.775 Horas | 07/04/2010 | 31/01/2023 | 12 | 143.200,00 | 120.000,00 | 16,20% | 0,29 | 3 | 34.800,00 |

Avaliação: A retroescavadeira permanece em uso, está em um estado geral ruim. Seria prudente uma reforma por completo da mesma. Pode estar faltando peças, partes ou componentes. A mesma foi avaliada com base no método comparativo de dados do mercado de janeiro de 2023.

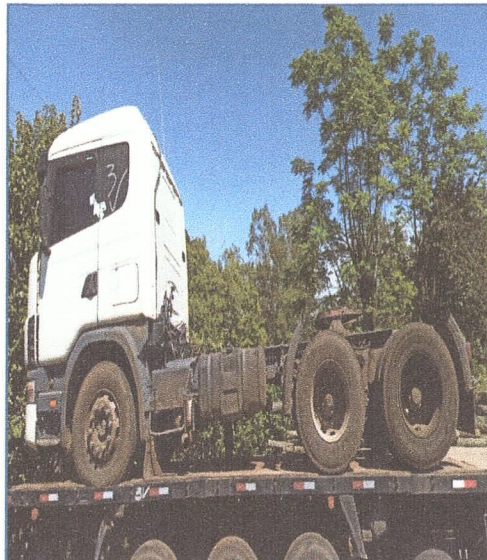
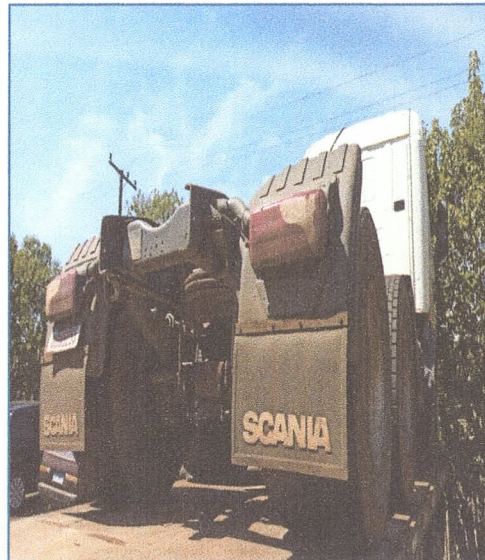
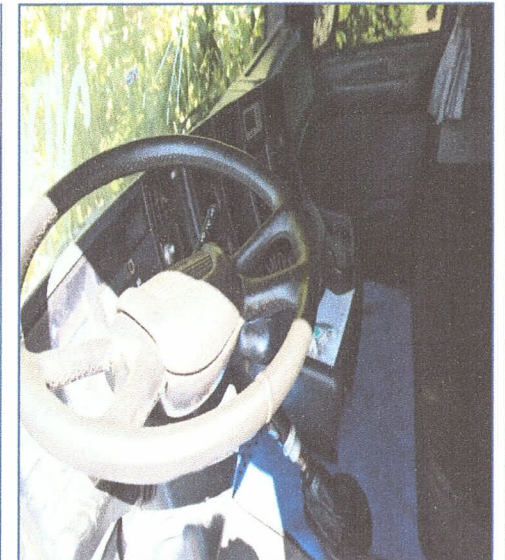
| Número de Patrimônio | Descrição do Bem | Data de Aquisição | Data Corte | Tempo Utilizado | Valor de Aquisição (R\$) | Valor de Mercado (R\$) | Depreciação | Estado do Bem | Estimativa Vida Útil (Anos) | Valor de Reavaliação (R\$) |
|---|---|---|---|---|---|---|---|---|---|---|
| - | Carreta de Carga Scania - Modelo: R124 GA4X2NZ 400 - 03 eixos - Ano/Modelo: 2003/2003 - 400 CV - Cor: Branca - Combustível: Diesel - Placa: MBW5E55 - Chassis: 9BSR4X2A033541614 - Odômetro: - Km | 27/06/2022 | 30/11/2022 | 19 | - | 153.766,00 | 0,00% | 0,2 | 1 | 30.753,20 |

Avaliação: O caminhão carreta Scania no momento da avaliação estava parado, pois a sua bateria estava sem carga. Pela minha avaliação o caminhão carreta Scania encontra-se num estado geral ruim / péssimo. Possui muitas avarias a serem consertadas. Seria prudente uma revisão geral mecânica. Pode estar faltando peças, partes ou componentes. O mesmo foi avaliado com base no método comparativo de dados do mercado de novembro de 2022.

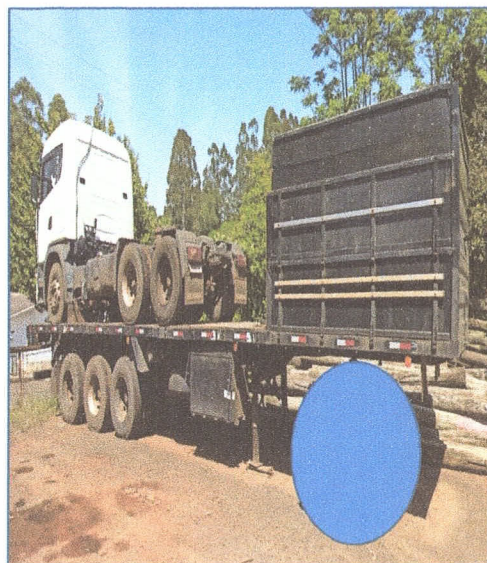
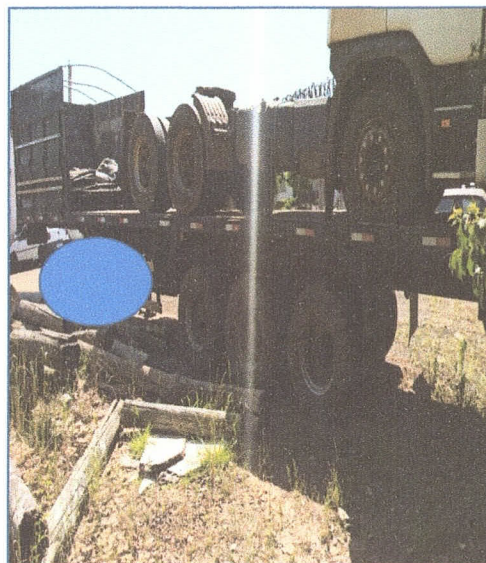
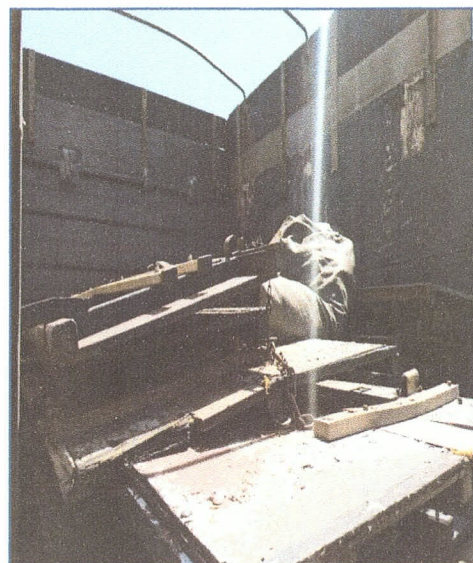
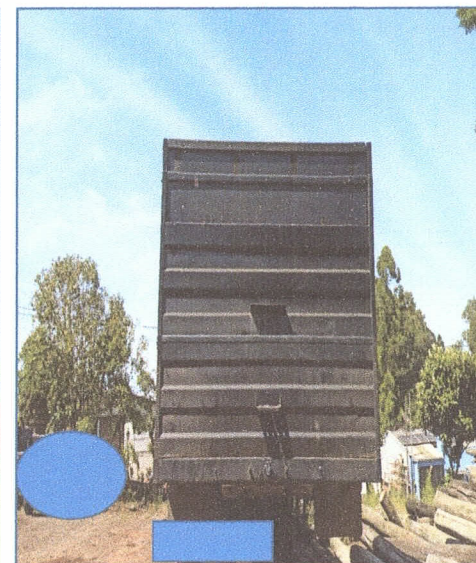
| Número de Patrimônio | Descrição do Bem | Data de Aquisição | Data Corte | Tempo Utilizado | Valor de Aquisição (R\$) | Valor de Mercado (R\$) | Depreciação | Estado do Bem | Estimativa Vida Útil (Anos) | Valor de Reavaliação (R\$) |
|---|---|---|---|---|---|---|---|---|---|---|
| - | Espécie / Tipo: Carga / Semi-Reboque - Marca: Facchini - Modelo: RER GR - Ano/Modelo: 2001/2001 - O Passageiros - O CV - Cor: Branca - Combustível: - - Placa: IJY3J38 - Chassis: 9EL11GR031V005304 - Odômetro: - Km | 27/06/2022 | 30/11/2022 | 21 | - | 45.000,00 | 0,00% | 0,35 | 2 | 15.750,00 |

Avaliação: O semi-reboque aparentemente tem condições de uso apesar de estar parado a algum tempo. Encontra-se em um estado geral regular. Possui algumas avarias a serem consertadas. Seria prudente uma revisão geral mecânica. Pode estar faltando peças, partes ou componentes. O mesmo foi avaliado com base no método comparativo de dados do mercado de novembro de 2022.

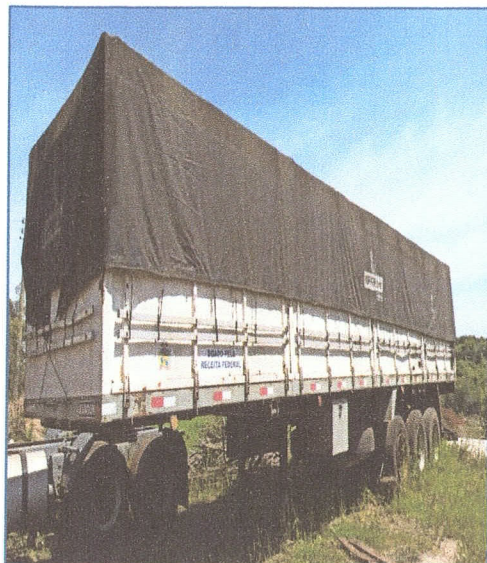
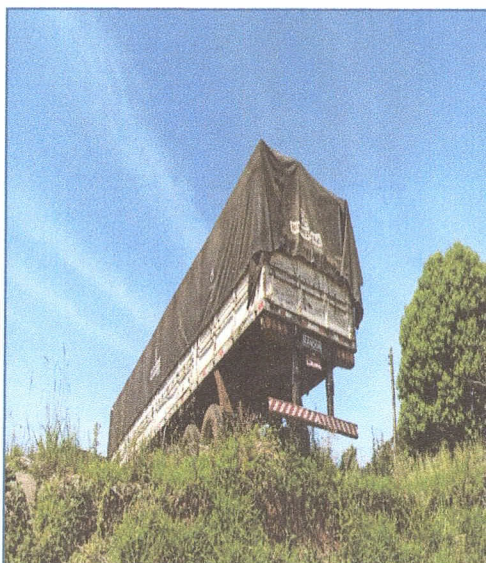
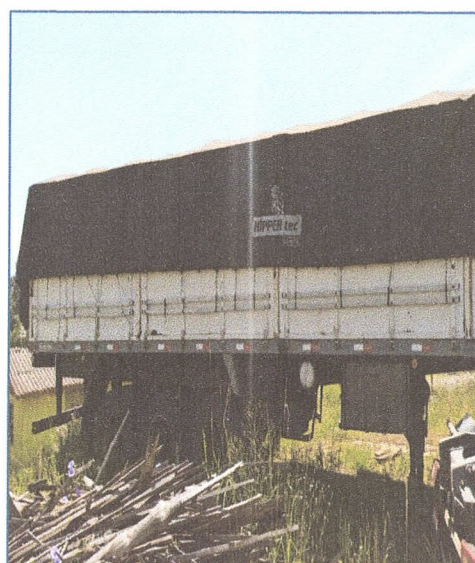
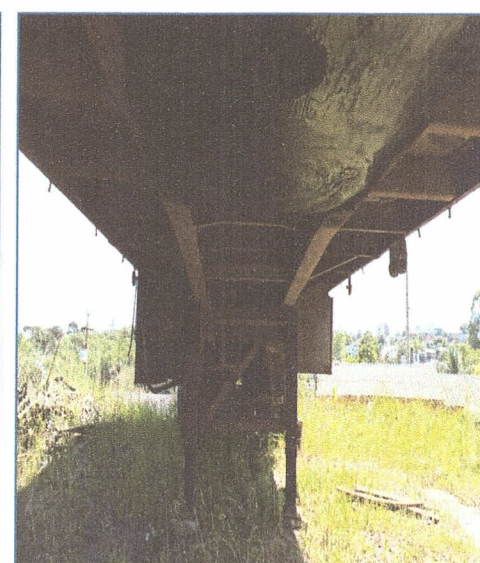
| Número de Patrimônio | Descrição do Bem | Data de Aquisição | Data Corte | Tempo Utilizado | Valor de Aquisição (R\$) | Valor de Mercado (R\$) | Depreciação | Estado do Bem | Estimativa Vida Útil (Anos) | Valor de Reavaliação (R\$) |
|---|---|---|---|---|---|---|---|---|---|---|
| - | Espécie / Tipo: Carga / Semi-Reboque - Marca: Randon - Modelo: SR CA - Ano/Modelo: 1998/1998 - 0 Passageiros - 0 CV - Cor: Branca - Combustível: - - Placa: LZW 1445 - Chassis: 9A9122820N1M139292 - Odômetro: - Km | 27/06/2022 | 30/11/2022 | 24 | - | 45.000,00 | 0,00% | 0,35 | 2 | 15.750,00 |

Avaliação: O semi-reboque aparentemente tem condições de uso apesar de estar parado a algum tempo. Encontra-se em um estado geral regular. Possui algumas avarias a serem consertadas. Seria prudente uma revisão geral mecânica. Pode estar faltando peças, partes ou componentes. O mesmo foi avaliado com base no método comparativo de dados do mercado de novembro de 2022.

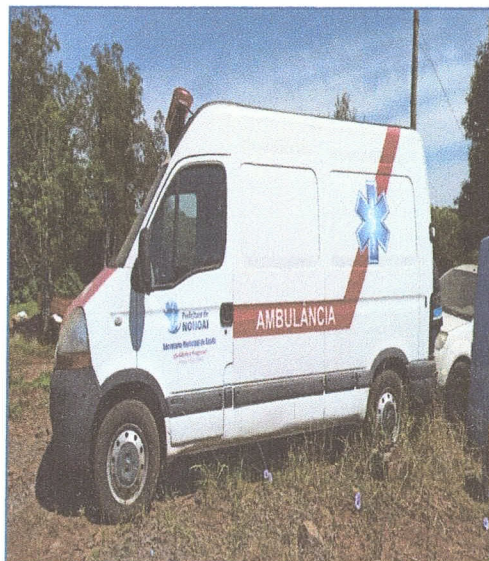
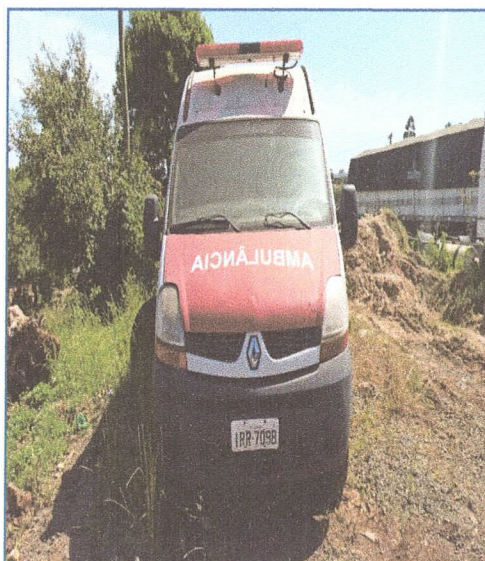
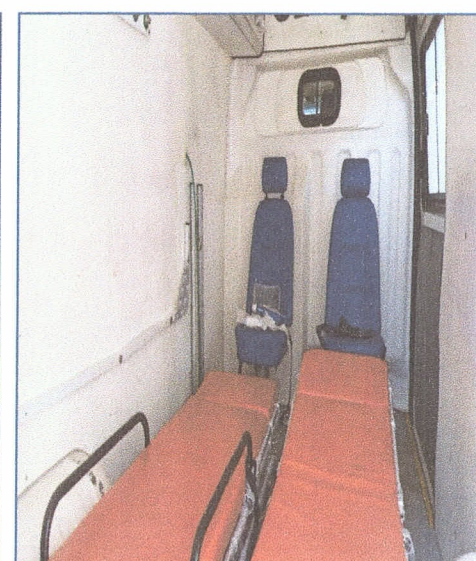
| Número de Patrimônio | Descrição do Bem | Data de Aquisição | Data Corte | Tempo Utilizado | Valor de Aquisição (R\$) | Valor de Mercado (R\$) | Depreciação | Estado do Bem | Estimativa Vida Útil (Anos) | Valor de Reavaliação (R\$) |
|---|---|---|---|---|---|---|---|---|---|---|
| - | Espécie / Tipo: Especial Camionete Ambulância - Marca: Renault - Modelo: Master TCA AMB - Ano/Modelo: 2010/2011 - 114 CV - Cor: Branca - Combustível: Diesel - Placa: IRR 7098 - Chassis: 93YADCUH6BJ673881 - Odômetro: - Km | - | 30/11/2022 | 11 | - | 105.000,00 | 0,00% | 0,05 | 0 | 5.250,00 |

Avaliação: O veículo / ambulância está parado sem ser utilizado a algum tempo. Pela minha avaliação o veículo / ambulância encontra-se num estado geral ruim / péssimo. Possui muitas avarias a serem consertadas. Seria prudente uma revisão geral mecânica. Pode estar faltando peças, partes ou componentes. O mesmo foi avaliado com base no método comparativo de dados do mercado de novembro de 2022.

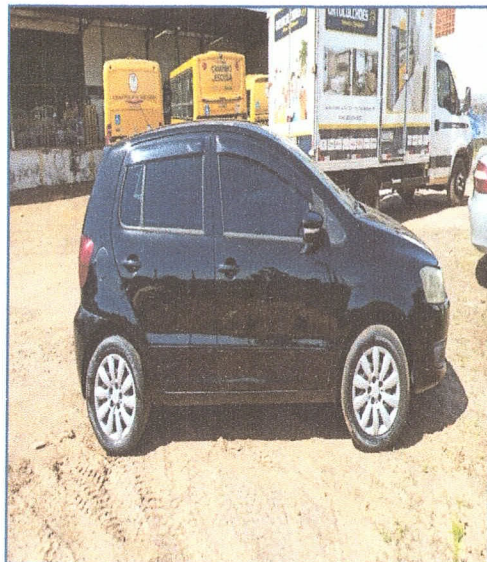
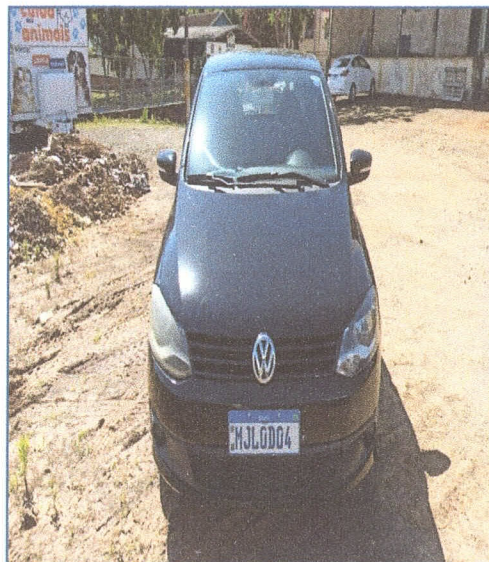
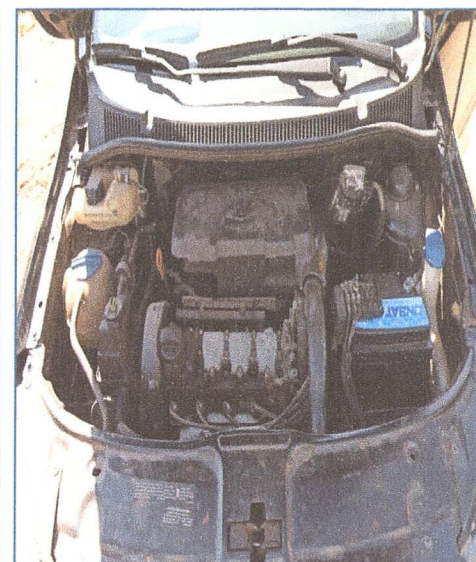
| Número de Patrimônio | Descrição do Bem | Data de Aquisição | Data Corte | Tempo Utilizado | Valor de Aquisição (R\$) | Valor de Mercado (R\$) | Depreciação | Estado do Bem | Estimativa Vida Útil (Anos) | Valor de Reavaliação (R\$) |
|---|---|---|---|---|---|---|---|---|---|---|
| - | Automóvel Marca: Volkswagen - Modelo: Fox 1.0 GII - Ano/Modelo: 2012/2013 - 04 portas - 05 Passageiros - 76 CV - Cor: Preta - Combustível: Álcool / Gasolina - Placa: MJL0D04 - Chassis: 9BWAA05Z2D4000563 - Odômetro: 110.672 Km | 27/06/2022 | 30/11/2022 | 9 | - | 36.101,00 | 0,00% | 0,5 | 6 | 18.050,50 |

Avaliação: O veículo permanece em uso, porém está em um estado geral regular. Possui algumas avarias a serem consertadas. Seria prudente uma revisão geral mecânica. Pode estar faltando peças, partes ou componentes. O mesmo foi avaliado com base no método comparativo de dados do mercado de novembro de 2022.

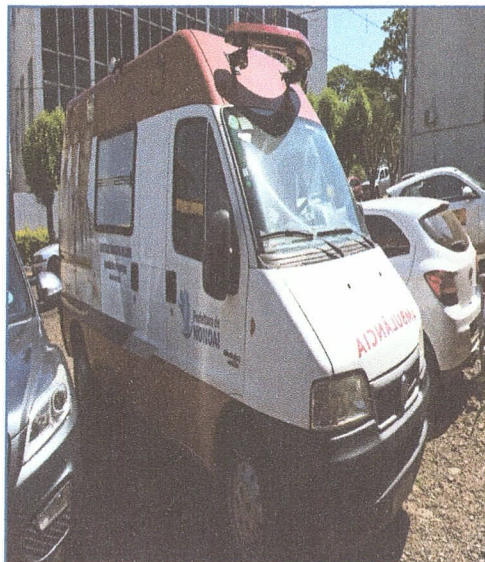
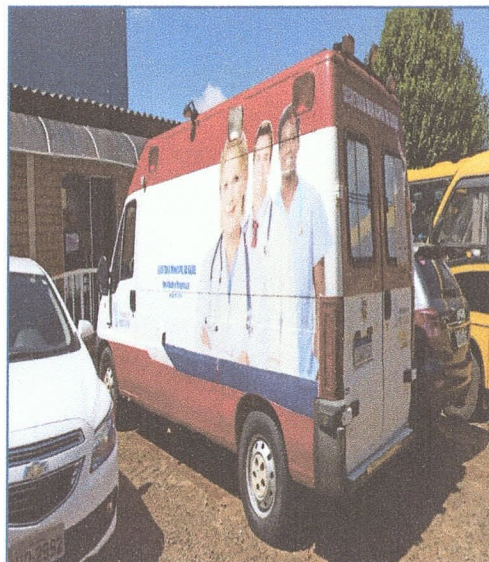
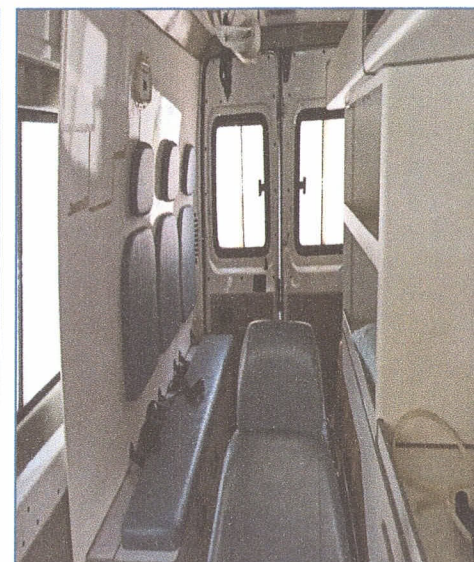
| Número de Patrimônio | Descrição do Bem | Data de Aquisição | Data Corte | Tempo Utilizado | Valor de Aquisição (R\$) | Valor de Mercado (R\$) | Depreciação | Estado do Bem | Estimativa Vida Útil (Anos) | Valor de Reavaliação (R\$) |
|---|---|---|---|---|---|---|---|---|---|---|
| - | Espécie / Tipo: Especial Camionete Ambulância - Marca: Fiat - Modelo: Ducato MC Rontanamb - Ano/Modelo: 2010/2010 - 127 CV - Cor: Branca - Combustível: Diesel - Placa: IQW0D53 - Chassis: 93W245G34A2052838 - Odômetro: - Km | - | 31/01/2023 | 13 | - | 80.000,00 | 0,00% | 0,7 | 2 | 56.000,00 |

Avaliação: A ambulância permanece em uso, está em um bom estado geral. Seria prudente uma revisão geral mecânica. Pode estar faltando peças, partes ou componentes. A mesma foi avaliada com base no método comparativo de dados do mercado de janeiro de 2023.

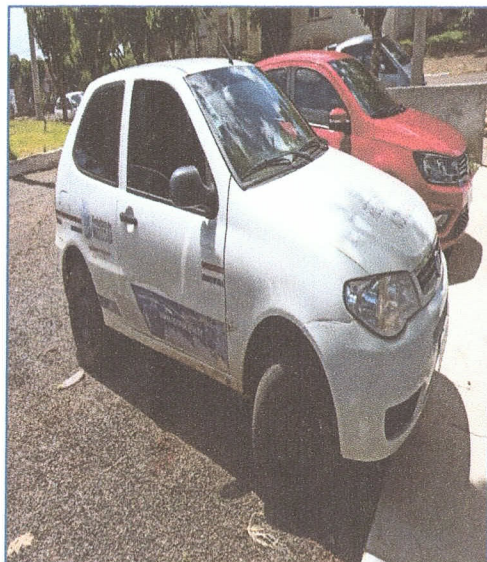
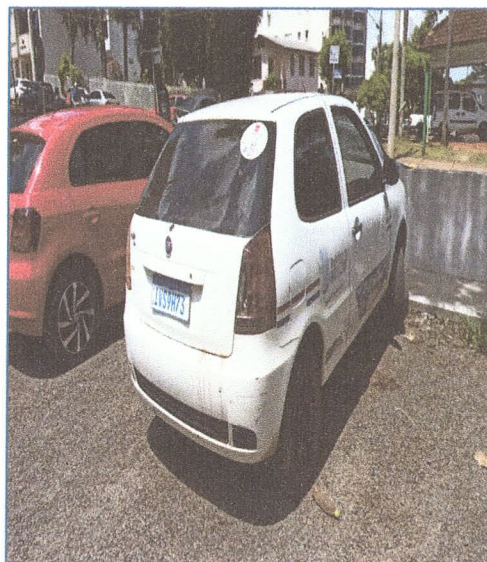
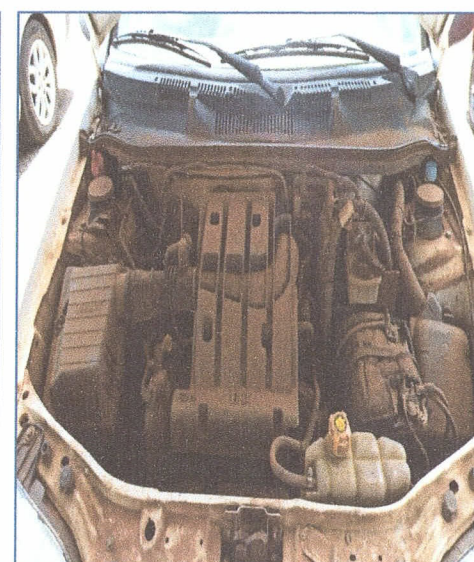
| Número de Patrimônio | Descrição do Bem | Data de Aquisição | Data Corte | Tempo Utilizado | Valor de Aquisição (R\$) | Valor de Mercado (R\$) | Depreciação | Estado do Bem | Estimativa Vida Útil (Anos) | Valor de Reavaliação (R\$) |
|---|---|---|---|---|---|---|---|---|---|---|
| 5917 | Automóvel Marca: Fiat - Modelo: Palio Fire - Ano/Modelo: 2014/2015 - 02 portas - 05 Passageiros - 75 CV - Cor: Branca - Combustível: Álcool / Gasolina - Placa: IVS9H73 - Chassis: 9BD17102LF5955485 - Odômetro: 214.706 Km | - | 31/01/2023 | 8 | - | 28.790,00 | 0,00% | 0,6 | 7 | 17.274,00 |

Avaliação: O veículo permanece em uso, está em um bom estado geral. Seria prudente uma revisão geral mecânica. Pode estar faltando peças, partes ou componentes. O mesmo foi avaliado com base no método comparativo de dados do mercado de janeiro de 2023.

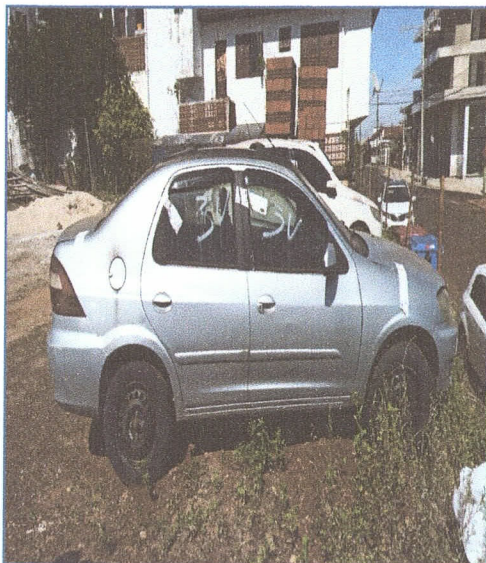
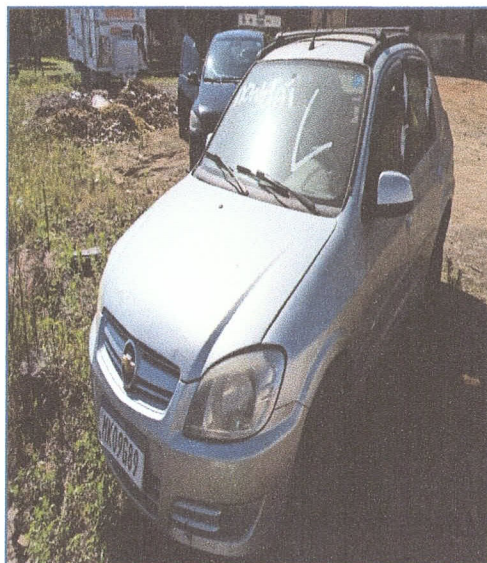
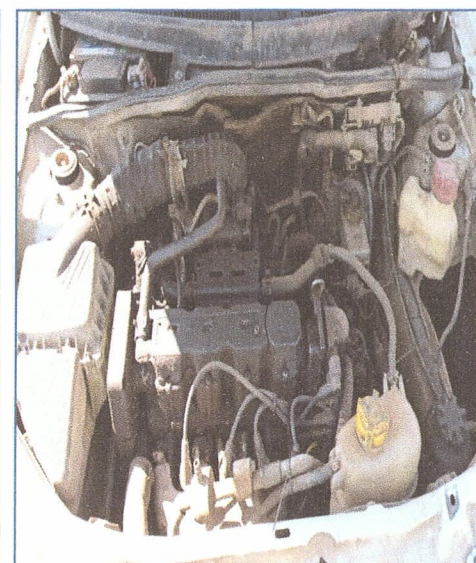
| Número de Patrimônio | Descrição do Bem | Data de Aquisição | Data Corte | Tempo Utilizado | Valor de Aquisição (R\$) | Valor de Mercado (R\$) | Depreciação | Estado do Bem | Estimativa Vida Útil (Anos) | Valor de Reavaliação (R\$) |
|---|---|---|---|---|---|---|---|---|---|---|
| - | Automóvel Marca: General Motors / Chevrolet - Modelo: Prisma 1.4 LT - Ano/Modelo: 2011/2012 - 04 portas - 05 Passageiros - 97 CV - Cor: Prata - Combustível: Álcool / Gasolina - Placa: MKO9G89 - Chassis: 9BGRP69X0CG306148 - Odômetro: - Km | 27/06/2022 | 30/11/2022 | 10 | - | 29.450,00 | 0,00% | 0,1 | 0 | 2.945,00 |

Avaliação: O veículo no momento da avaliação estava parado, pois a sua bateria estava sem carga. Pela minha avaliação o veículo encontra-se num estado geral ruim / péssimo. Possui muitas avarias a serem consertadas. Seria prudente uma revisão geral mecânica. Pode estar faltando peças, partes ou componentes. O mesmo foi avaliado com base no método comparativo de dados do mercado de novembro de 2022.

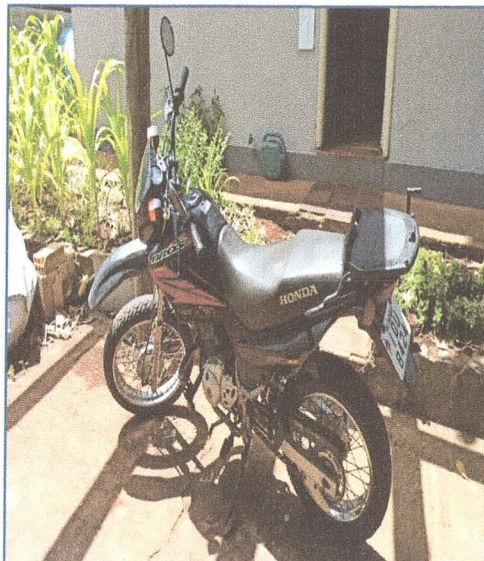
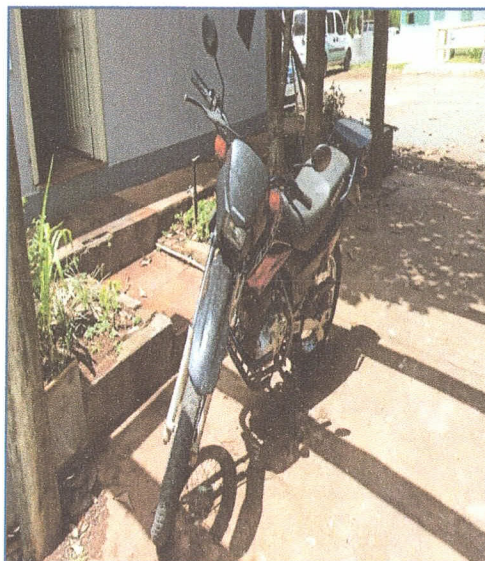
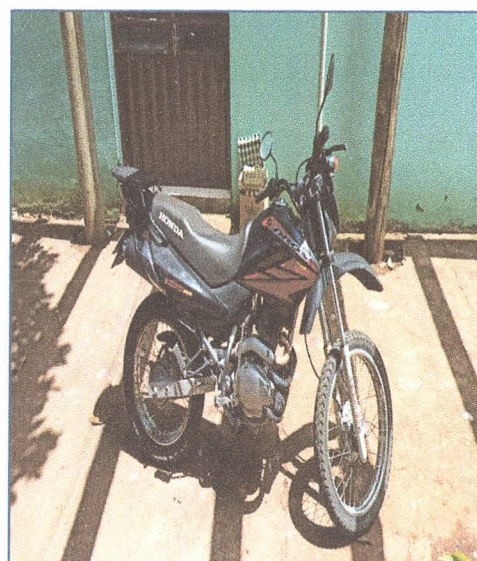
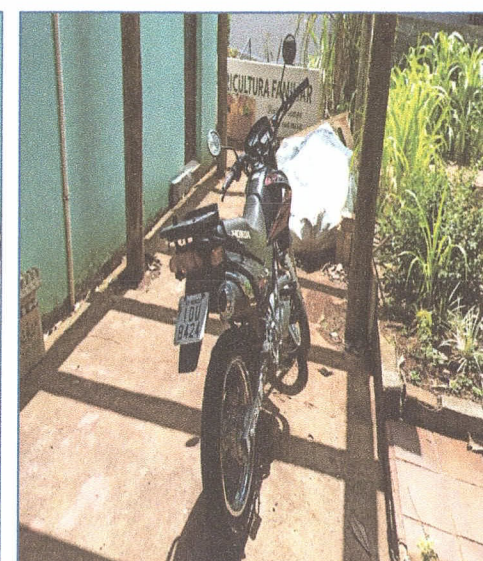
| Número de Patrimônio | Descrição do Bem | Data de Aquisição | Data Corte | Tempo Utilizado | Valor de Aquisição (R\$) | Valor de Mercado (R\$) | Depreciação | Estado do Bem | Estimativa Vida Útil (Anos) | Valor de Reavaliação (R\$) |
|---|---|---|---|---|---|---|---|---|---|---|
| 1197 | Espécie / Tipo: Passageiro Motocicleta - Marca: Honda - Modelo: NXR150 BROS KS - Ano/Modelo: 2008/2008 - 02 Passageiros - 14 CV - Cor: Preta - Combustível: Gasolina - Placa: IOU 8424 - Chassis: 9C2KD03208R022375 - Odômetro: 14.828 Km | 26/05/2008 | 31/01/2023 | 14 | 7.999,00 | 8.352,00 | 0,00% | 0,7 | 5 | 5.846,40 |

Avaliação: A motocicleta permanece em uso, está em um bom estado geral. Seria prudente uma revisão geral mecânica. Pode estar faltando peças, partes ou componentes. O mesmo foi avaliado com base no método comparativo de dados do mercado de janeiro de 2023.

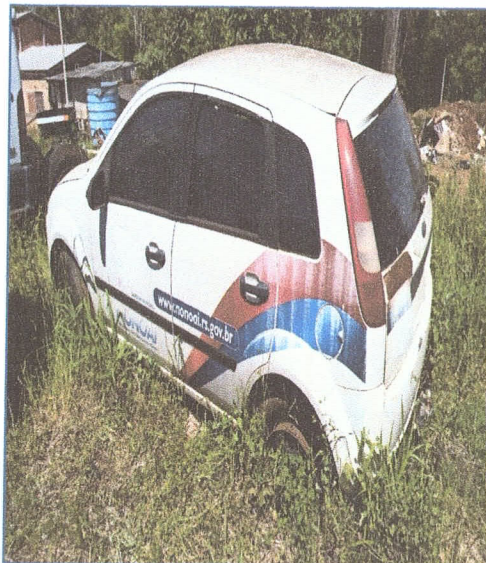
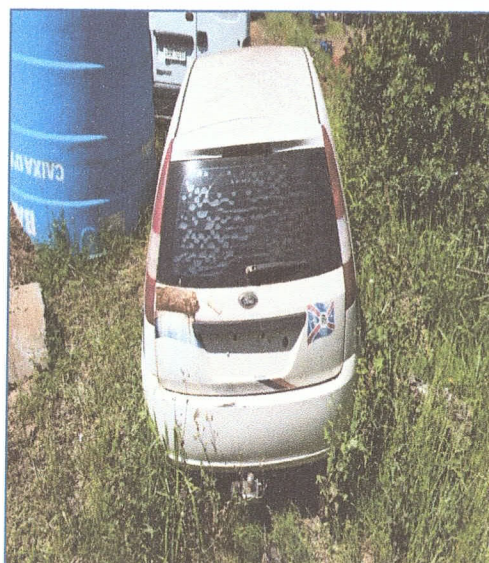
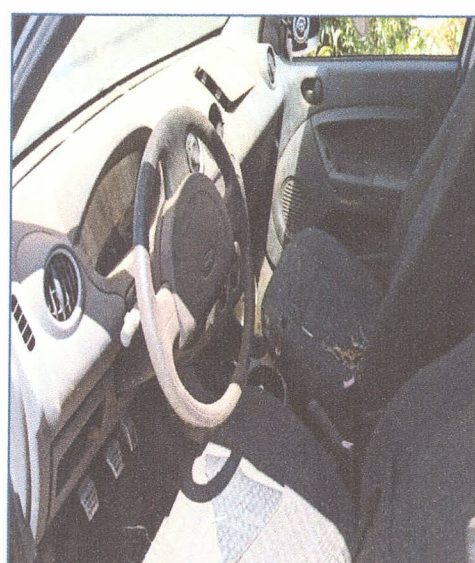
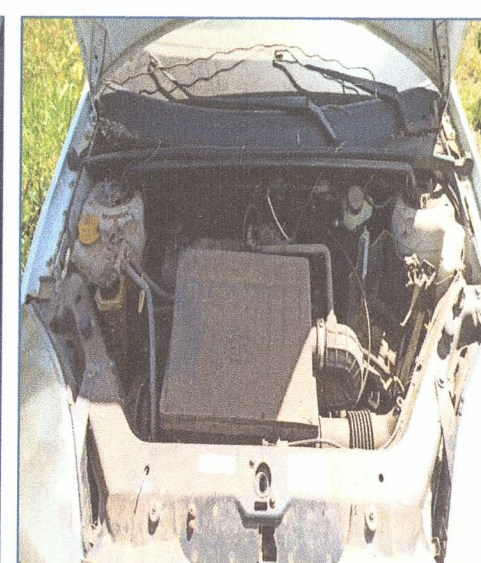
| Número de Patrimônio | Descrição do Bem | Data de Aquisição | Data Corte | Tempo Utilizado | Valor de Aquisição (R\$) | Valor de Mercado (R\$) | Depreciação | Estado do Bem | Estimativa Vida Útil (Anos) | Valor de Reavaliação (R\$) |
|---|---|---|---|---|---|---|---|---|---|---|
| - | Automóvel Marca: Ford - Modelo: Fiesta - Ano/Modelo: 2002/2003 - 04 portas - 05 Passageiros - 66 CV - Cor: Branca - Combustível: Gasolina - Placa: AKH 6195 - Chassis: 9BFZF10B838005259 - Odômetro: - Km | - | 30/11/2022 | 0 | - | 14.535,00 | 0,00% | 0,025 | 0 | 500,00 |

Avaliação: O veículo NÃO está em uso, o mesmo pode ser considerado sucata. O mesmo foi avaliado com base no método comparativo de dados do mercado de novembro de 2022.

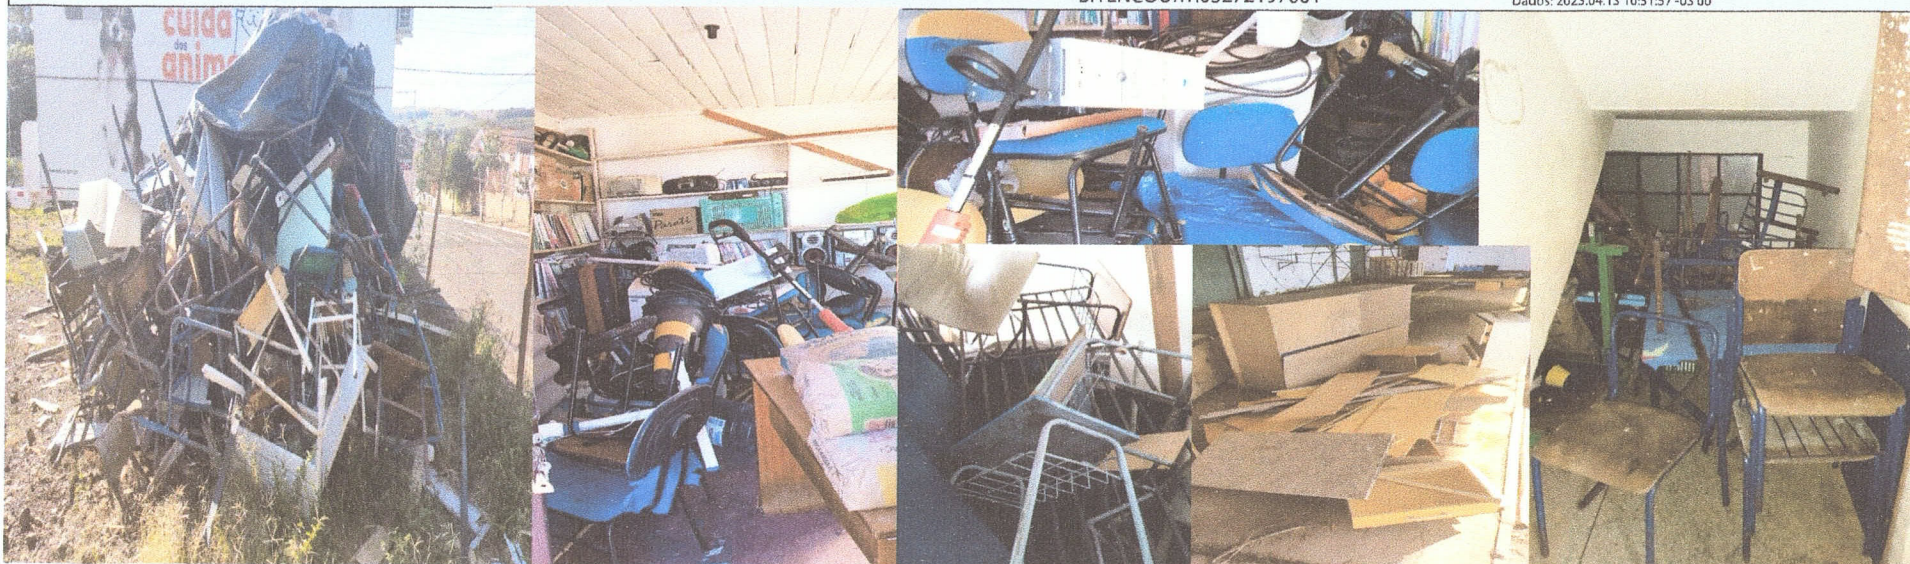
SUCATAS EM GERAL - ESTADO DE CONSERVAÇÃO INSERVIVEL E IRRECUPERAVEL

| Descrição do Bem | | | | Valor de Reavaliação (R\$) |
|---|---|---|---|---|
| Lote de Sucatas | Itens Inservíveis | Itens Irrecuperáveis | Sucatas | 565,73 |

Avaliação: Os itens listados no lote sucata, estão inservíveis para a administração municipal de Nonoai, os foram avaliados em valor de mercado, considerando que os itens estão inservíveis e irrecuperáveis devido a perda de suas características ou não possuem viabilidade econômica de recuperação.

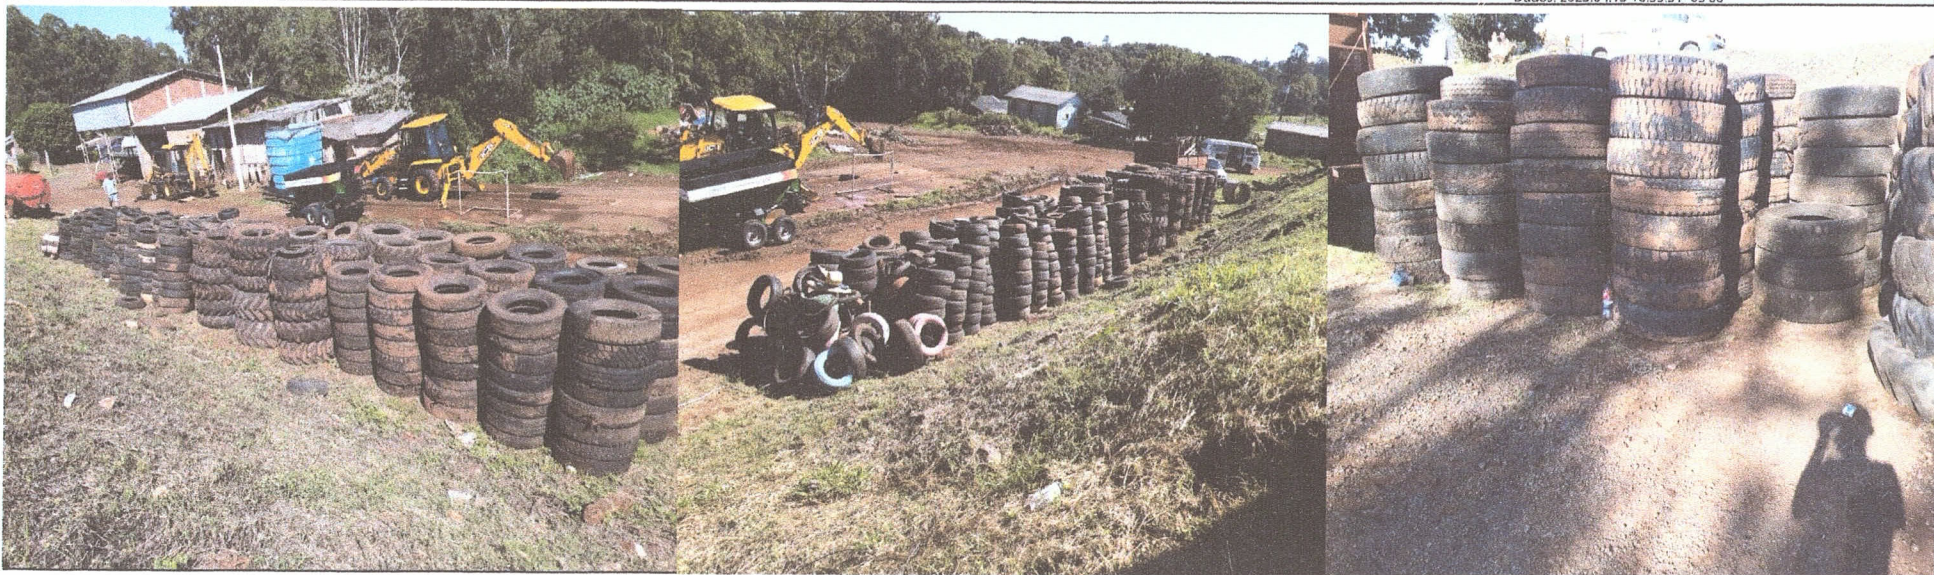
SUCATAS EM GERAL - ESTADO DE CONSERVAÇÃO INSERVÍVEL E IRRECUPERÁVEL

| Quantidade | Descrição do Bem | | | | Valor de Reavaliação (R\$) |
|---|---|---|---|---|---|
| 555 | Pneus - Bitolas Variadas | Itens Inservíveis | Itens Irrecuperáveis | Lote de pneus | 1.000,00 |
